2017

# 업무연감

**고리원전민간환경감시기구**  
Environment Radiation Private Supervisory Center

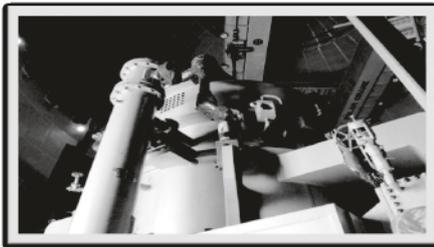
[원자로냉각재펌프 예비품]

- 원자로냉각재펌프 예비품 교체, 격납건물 라이너플레이트 점검 등

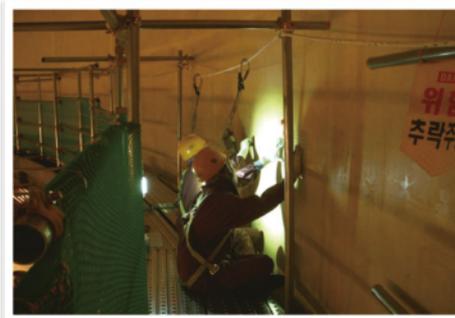
- 점검 내용 : 격납건물 라이너플레이트 두께 검사
- 점검 결과 : 부분적 두께감소 확인됨
  - 현재 정밀점검 진행 중
- 두께감소 원인 : 시편 채취 후 상세원인 분석 예정

- 향후 일정
  - 원인 정밀분석(시편 채취 및 성분 분석 등) : ~ '17.5
  - 격납건물 라이너플레이트 보수 수행
    - 보수 방법 개략도

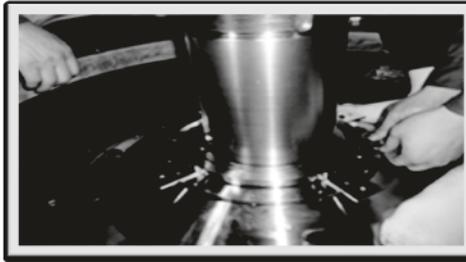
[원자로냉각재펌프 정비작업]

- 원자로냉각재펌프 정비작업, 복수기 신축이음매(Expansion Joint) 점검, 주발전기 정비작업 등

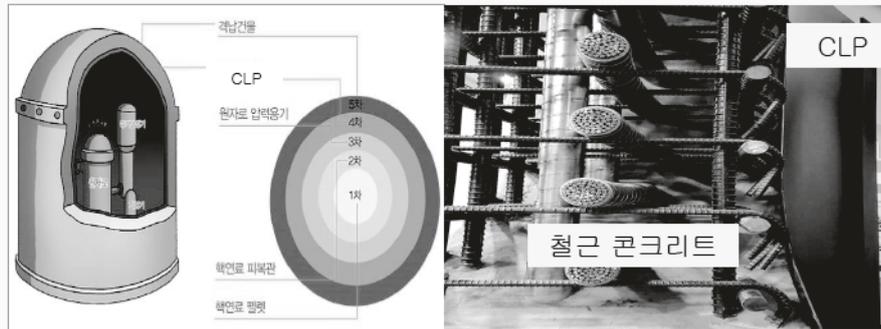
[원자력발전소 다중방호벽 구성]

※ Containment Liner Plate(CLP) 격납건물 기밀을 유지하기 위해 격납건물 내벽에 설치한 철판 (1개판 : 높이 3m, 길이 10m, 두께 6mm, 총156판)

[격납건물 측면 사진]

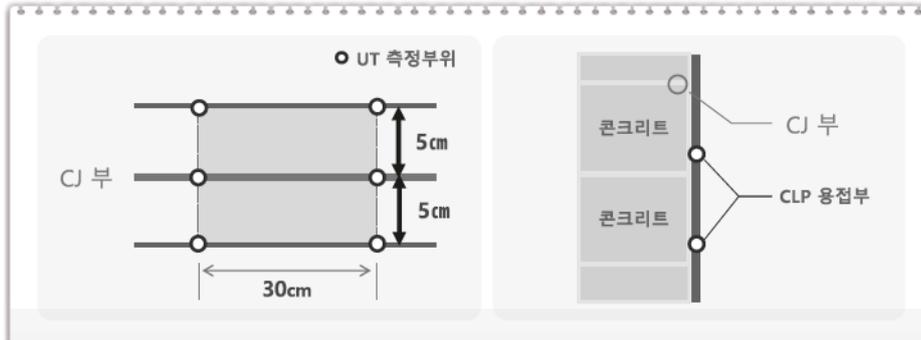
### □ CLP 점검방법(기본점검 방법 예시)

- ☑ CJ 및 상/하 ±5 cm, 원주 30 cm 간격
- ☑ 초음파탐상검사(UT) 로 두께측정

※ 두께만족 기준 : 5.4mm 이상(공칭두께 6mm의 90% 이상)

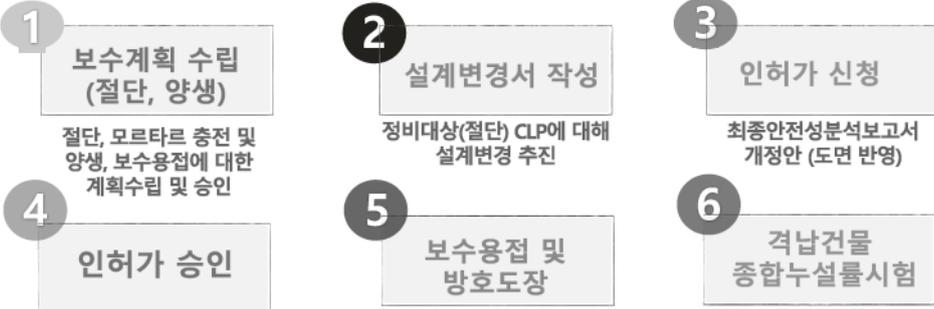
### □ 정비추진 절차

- ☑ 고리3,4호기 : 충전재 양생완료(정비방법 ④ 단계)  
- 보수용접(신규철판 설치) 대기 중(인허가 승인 후 착수 예정)

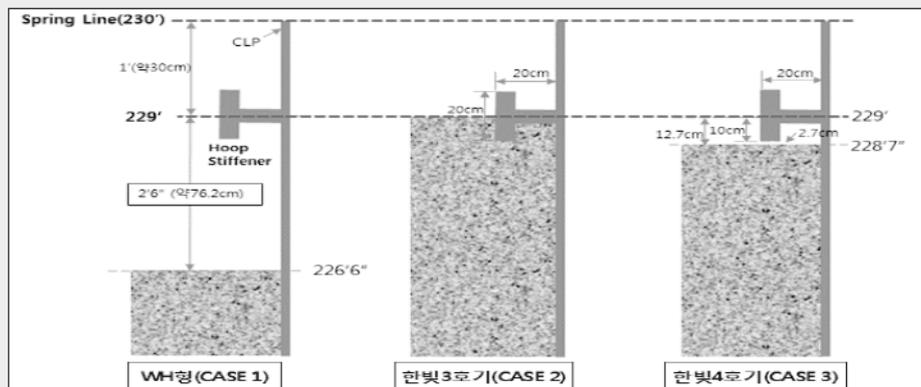
- 노형별 CV 최상단-돌 콘크리트 타설 방법

- ☞ 한빛 4호기 이후 표준형 발전소는 Case 3과 같은 방법으로 동일하게 설계되었음

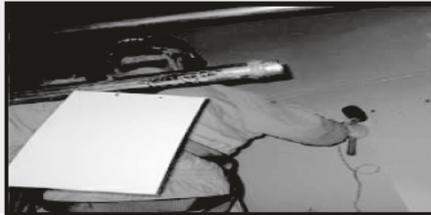
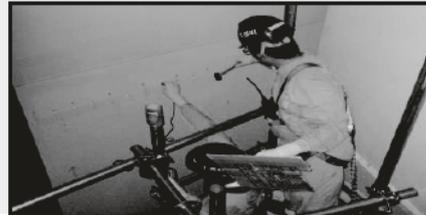
##### □ CLP 최상단 청음검사

- 목 적 : CLP 배면 공극여부 확인
- 점검자 : 유엠아이(가동중검사 수행회사)
- 검사대상 : CJ부에서 Stiffener 직하부, Stiffener 상부 ~ Spring Line
- 검사방법 : CLP를 고무망치를 이용하여 일정한 간격으로 타격하여 발생하는 소리(Sound)로 판단
- 검사결과 : 콘크리트 미채움 부위 없음
- 검사장면 사진

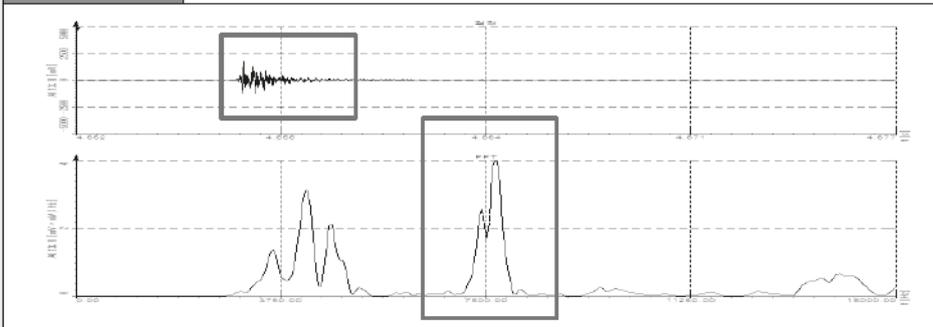
- 주파수 및 파형 샘플

15-1-30    진폭 : 1765mV, 주파수 : 7666Hz 두께 : 6.03mm, 탁음

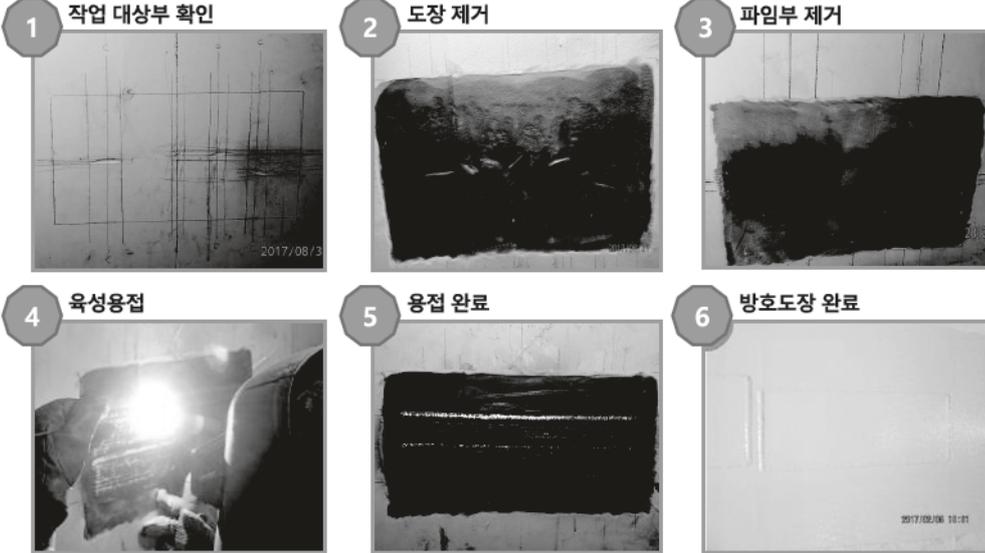
□ 표면 육성용접 공정 사진

☑ 고리3,4호기 : 육성용접 진행 중

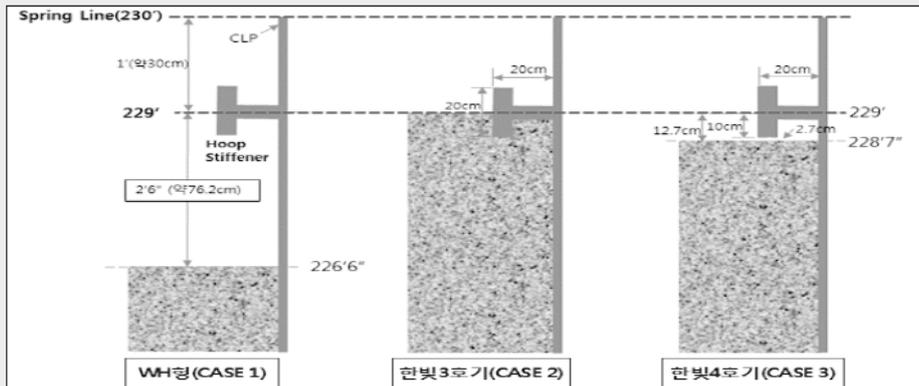
#### □ 노형별 CV 최상단-돌 콘크리트 타설 방법

☞ 한빛 4호기 이후 표준형 발전소는 Case 3과 같은 방법으로 동일하게 설계되었음

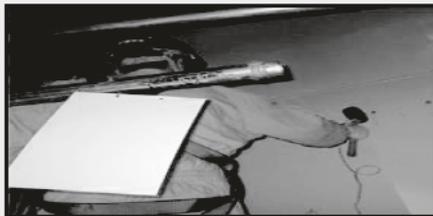
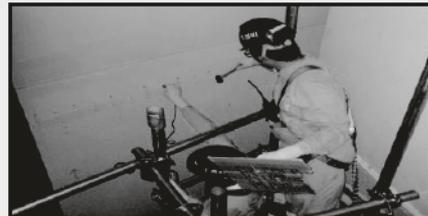
#### □ CLP 최상단 청음검사

- 목 적 : CLP 배면 공극여부 확인
- 점검자 : 유엠아이(가동중검사 수행회사)
- 검사대상 : CJ부에서 Stiffener 직하부, Stiffener 상부 ~ Spring Line
- 검사방법 : CLP를 고무망치를 이용하여 일정한 간격으로 타격하여 발생하는 소리(Sound)로 판단
- 검사결과 : 콘크리트 미채움 부위 없음
- 검사장면 사진

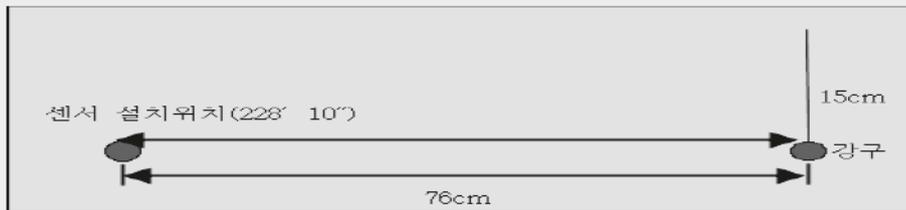
#### □ CLP 최상단 진동점검

- 목 적 : CLP 배면 공극여부 확인
- 점검자 : 한수원 중앙연구원(CRI)
- 검사대상 : CJ부에서 Stiffener 직하부, Stiffener 상부 ~ Spring Line
  - ☞ CJ부 ~ Stiffener 직하부 : 3m 간격으로 원주방향 360° 측정(46개소)
  - ☞ Stiffener 상부 ~ Spring Line : 16개소(기본 12개소 + 추가 4개소)
- 검사방법 : 강구를 이용하여 CLP에 충격을 주고 센서와 진동기록계로 취득된 주파수 및 파형 데이터 분석

- CLP 최상단 Stiffener 상하부 두께측정 결과 부식에 의한 두께감소 현상 없음
- CLP 두께가 관리기준은 5.6mm 이하인 부분이 없고 전체적으로 두께 편차가 크지 않고 균일하게 나오는 것으로 보아 부식되지 않은 것으로 판단됨
- CLP 청음검사 및 진동 점검결과 미채움부와 유사한 신호가 보이지 않는 것으로 볼 때 콘크리트는 모두 채움 상태를 유지하고 있는 것으로 판단됨
- 따라서, 원자로 건물 Liner Plate(CLP) 및 콘크리트는 모두 설계기준을 만족하며 건전한 상태를 유지하고 있음

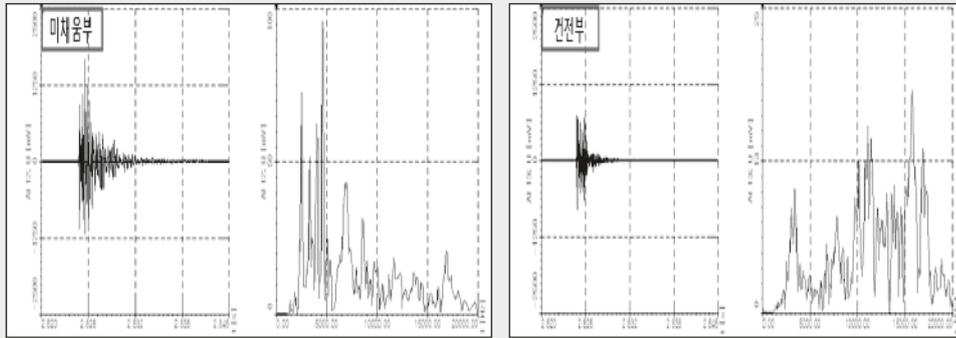
##### ○ 판단기준

- ☞ 미채움부 : 고진폭 및 저주파수 대역의 높은 에너지가 분포
- ☞ 채움부(건전부) : 저진폭의 중/고주파수 대역의 에너지가 분포

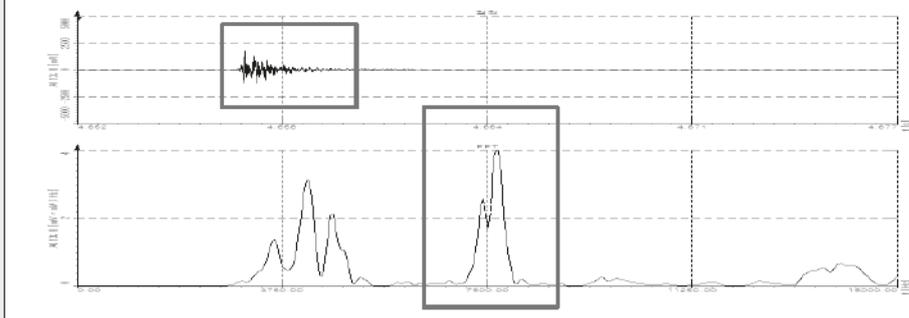
- CLP 최상단 진동점검
- 주파수 및 파형 샘플

15-1-30 진폭 : 1765mV, 주파수 : 7666Hz 두께 : 6.03mm, 탁음

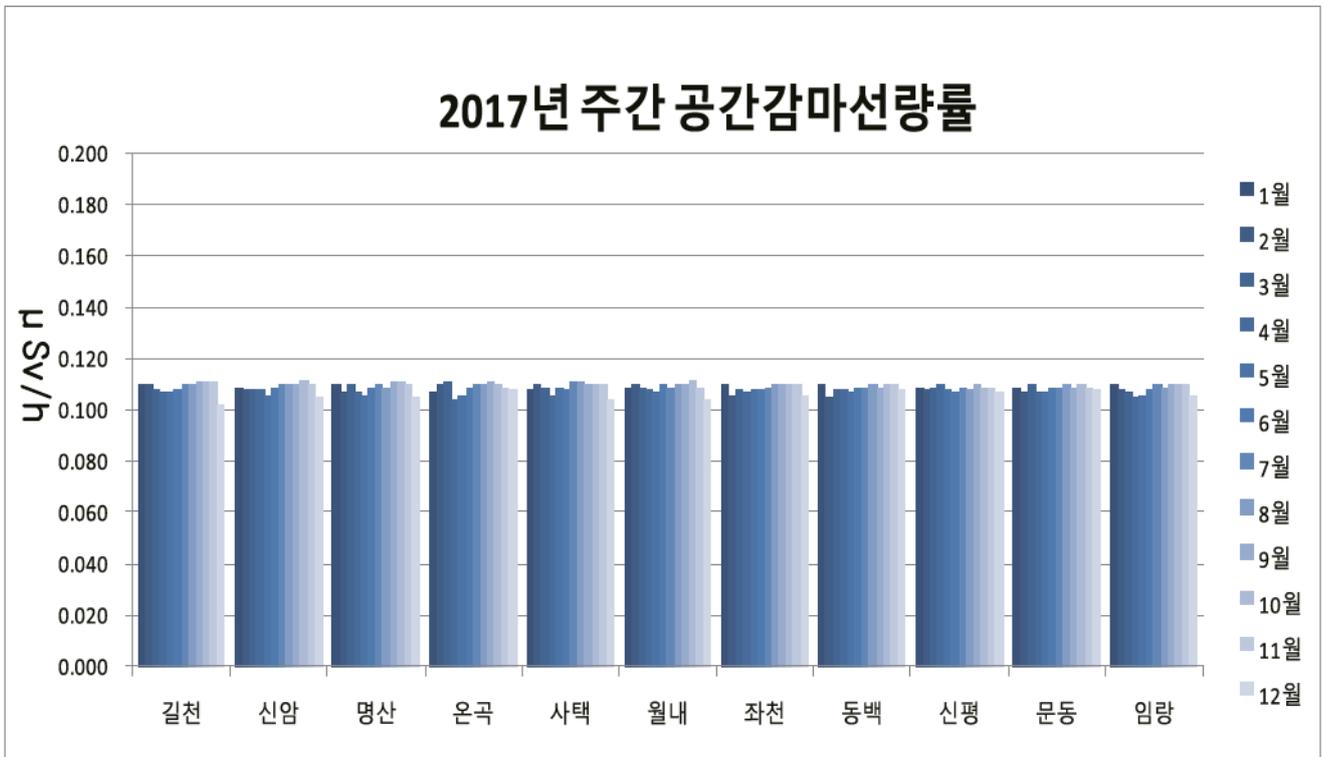
○ 주간 공간감마선량률 측정 결과

- 감시장소 : 길천 외 10개 지점
- 감시내용 : 반경 5 km 내 자체지점을 선정하여 주간별 공간감마 선량률 측정 정기적 이상유무 평가

○ 고리원전주변 주간환경방사선량률 변동범위 : 0.102~ 0.112 μSv/h(1월 ~ 12월)

○ 전국토 환경방사선량률 변동범위 : 0.05 ~ 0.30 μSv/h(출처 : KINS)

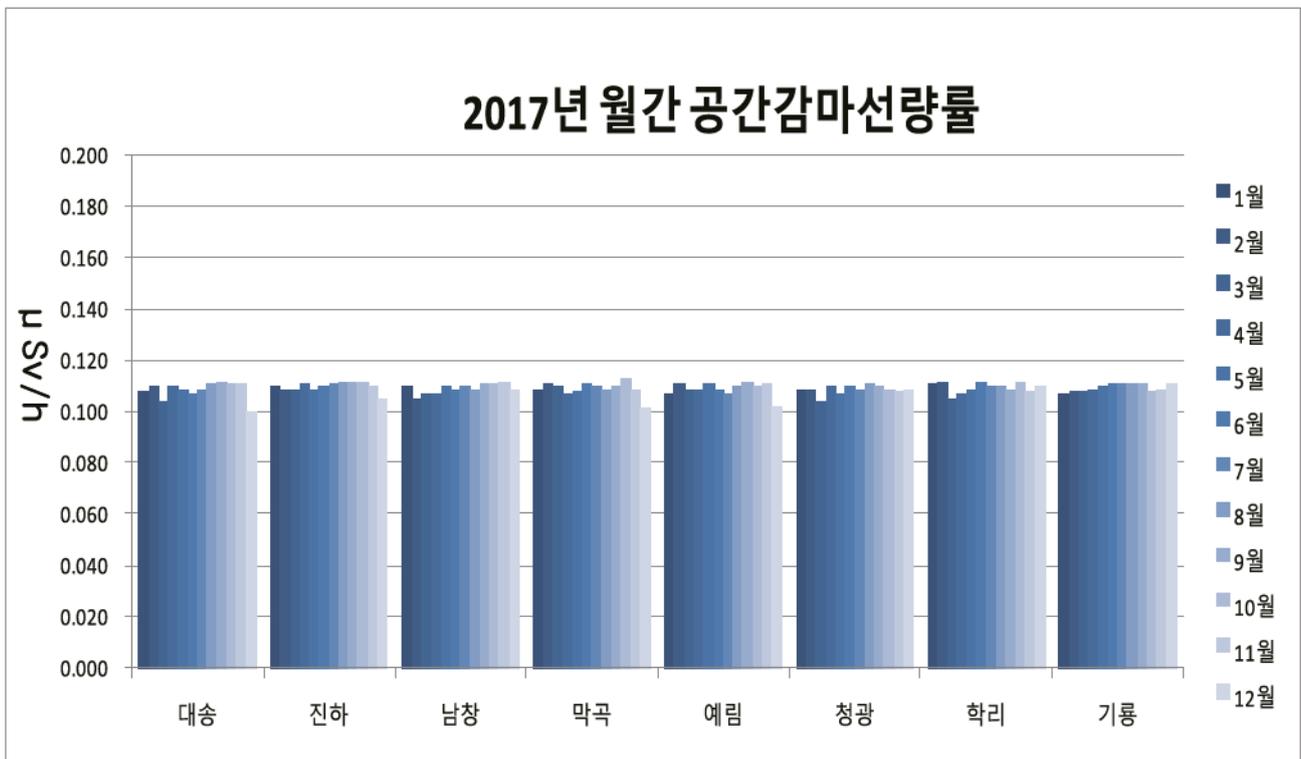
- 감시장소 : 대송 외 7개 지점
- 감시내용 : 반경 5~10 Km내 자체지점을 선정하여 월간 공간감마 선량률 측정 정기적 이상유무 평가

- 고리원전주변 월간환경방사선량을 변동범위 : 0.101 ~ 0.112Sv/h(1월 ~ 12월)
- 전국토 환경방사선량을 변동범위 : 0.05 ~ 0.30 μSv/h(출처 : KINS)

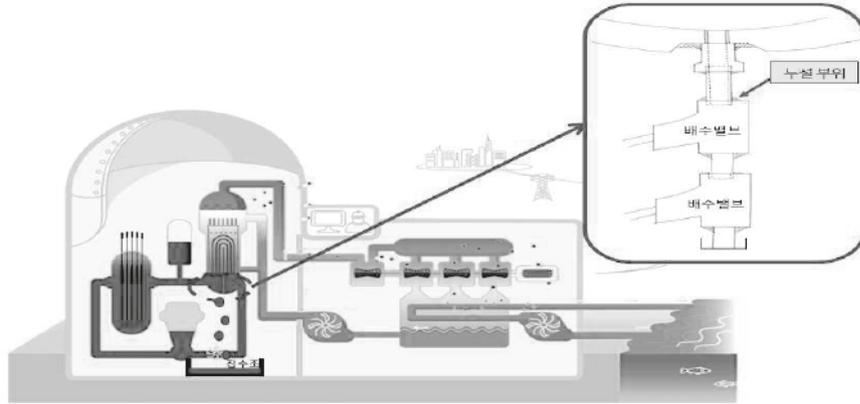
[수실 배수배관]

- 발생위치 : 배수밸브와 배관 연결 소켓용접부
- 결합크기 : 내부결합확인(약 11mm)
- 발생원인 : 고주기 진동에 의한 피로 누적으로 용접부 균열 (파면분석 결과/한국원자력연구원)
- ※ 고주기 피로 : 탄성한도 이하의 응력에 의해 많은 반복횟수에 의한 피로

증기발생기(SG)

- 2018.1월중 인허가 승인 후 작업수행 예정

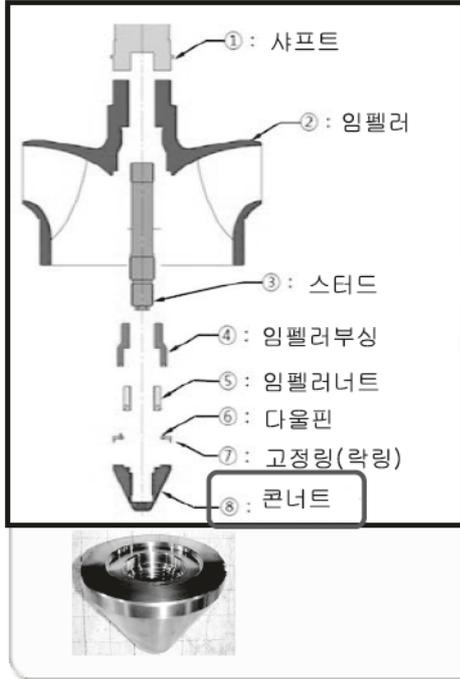
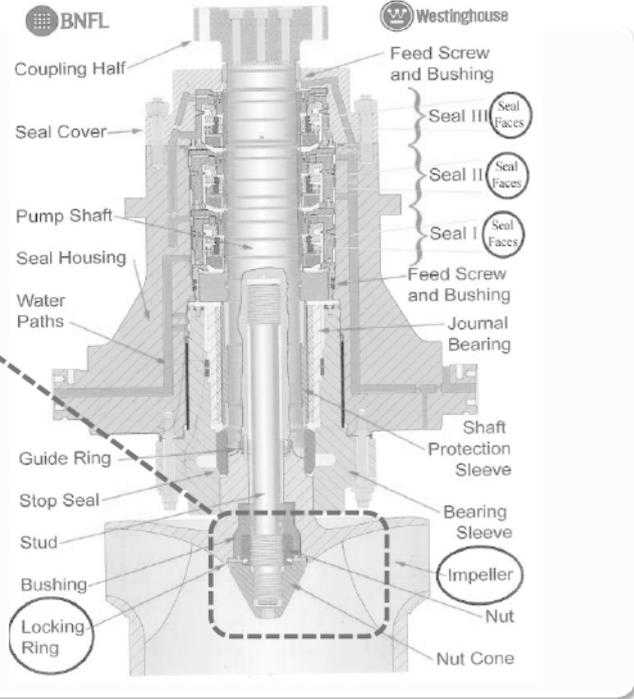
□ 콘너트 이동 경로

개요도	부품 개선안 개요
	<p>[개선1] SHCS(Socket Head Cap Screw) : 락 링 고정 및 다울핀 마모방지</p> <p>[개선2] 고정볼트(Locking Bolt) : 콘너트 고정을 위해 콘너트와 스테드 사이에 추가설치</p> <p>[개선3] 스냅링(Snap Ring) : 추가 설치된 고정 볼트의 이탈 방지</p> <p>※ 열영향 등 변위수용능력이 상향되며, 콘너트와 임펠러 너트간 체결력 유지(풀림방지)</p>

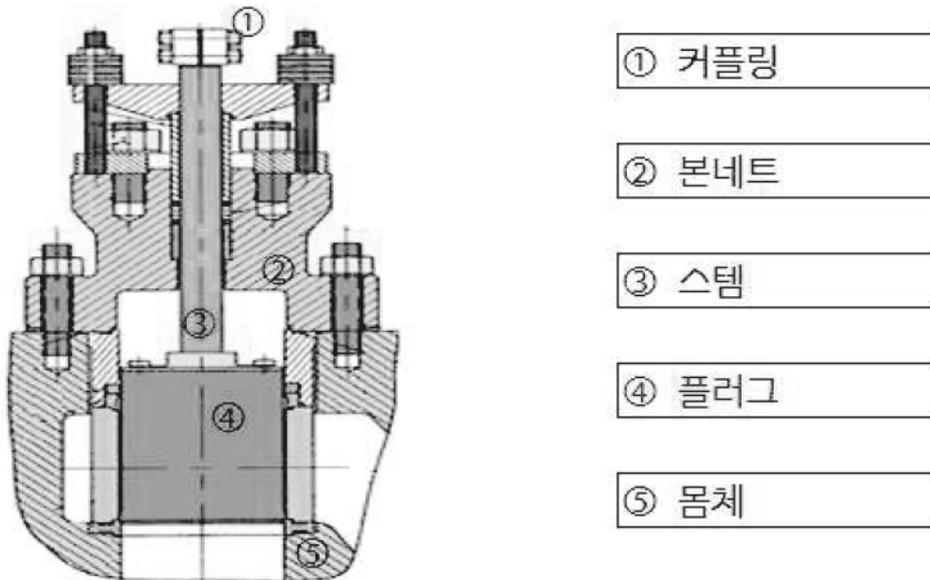
<MSADV 밸브 도면>

- 신월성 2호기 계획예방정비시 주증기대기방출밸브(MSADV) 플러그 교체를 위해 품질서류 검토과정에서 플러그 용접부에 후열처리가 되었으나, 이에 대한 모의후열처리가 수행되지 않음을 확인함
- 전체 가동원전 확대점검 결과, 신고리1,2호기 CCI社밸브 플러그에서 동일하게 모의후열처리가 미수행됨을 확인하고 원안위에 부적합사항 보고함 (2017.12.05.)

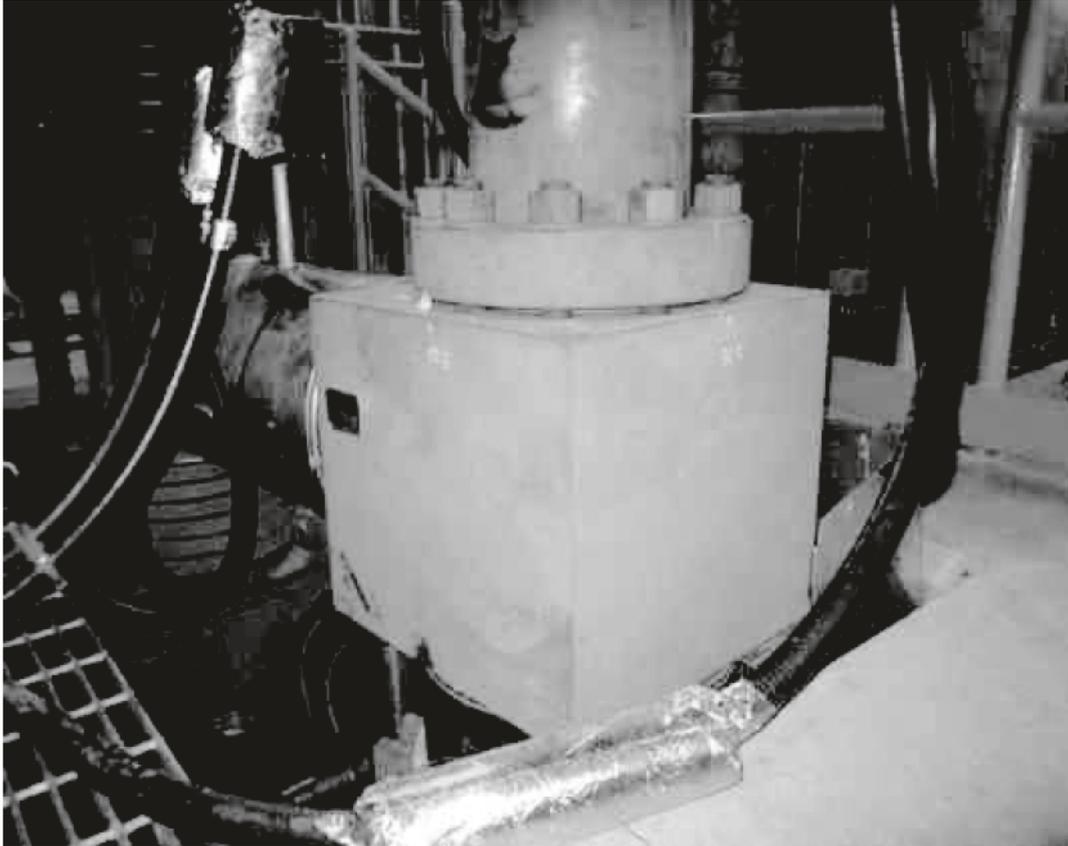
〈MSADV 밸브 몸체〉

단조품재료 => 단조품제작 => 단조품분할 => 몸체제작  
 (단조품 Ingot) (단조품중량 11,176lbs) (선적중량7,380lbs) (신고리1호기 MSADV)

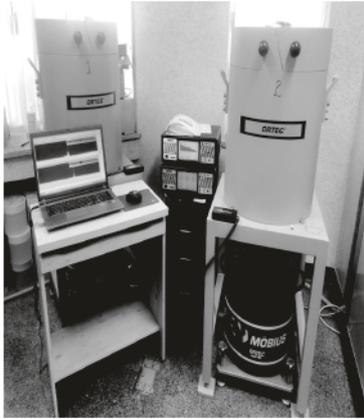
<감마핵종분석기>

- 3종류의 방사능 측정장비를 이용하여 감마핵종, 베타핵종, 삼중수소등을 검사하고 있음
